Immeuble

| Immeuble | Rue Clamart 14 | Compte | 0167 |

Synoptique du bâtiment

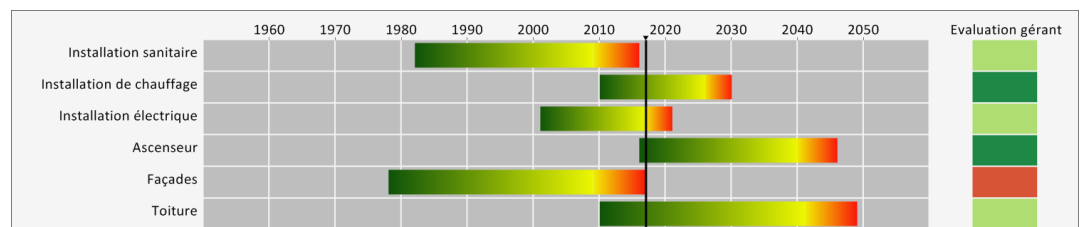
Etat du patrimoine (durées de vie théoriques)

| Installation sanitaire | Bon état | Installations chauffage | Neuf |
| Installation électrique | Bon état | Ascenseur | Neuf |
| Facades | Etat vétuste | Toiture | Bon état |
